# تبعات و خسارات ناشی از بازسازی غیر اصولی قطعات داغ توربین های گازی

● خبرنامه شماره ۶

## مورد اول: بازسازی یک دست نازل ردیف اول GEF5 با سیم جوش غیر استاندارد

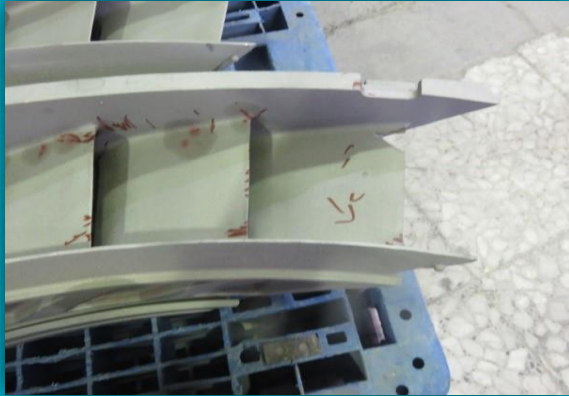
قطعه مذکور پیش از ورود به شرکت قطعات توربین شهریار دارای سابقه دو بار بازسازی قبلی در شرکت های متفرقه بوده است. در بازرسی مرحله incoming حجم بالا و غیر معمولی از خسارت ترک در قسمت های مختلف سگمنت ها (به ویژه لبه TE و قسمت Fillet) مشاهده گردید:

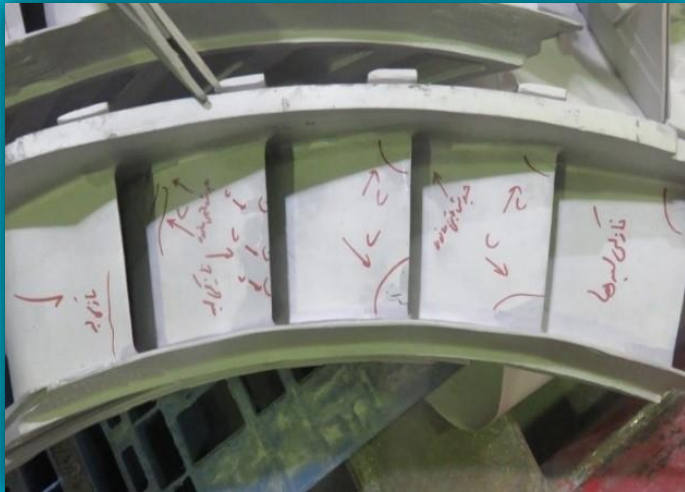
با توجه به حجم غیر معمول خسارت، یک نمونه جهت بررسی از قسمت Fillet لبه TE تهیه و مورد بررسی قرار گرفت.

در آنالیز انجام شده به روش EDX مشخص گردید ترکیب شیمیایی در آن ناحیه با استیل SS310 مطابقت دارد. این در حالی است که با توجه به جنس قطعه (FSX 414)، سیم جوش استاندارد برای بازسازی این قطعه L-605 می باشد. به عبارت دیگر شرکت بازسازی کننده متفرقه احتمالاً برای کاهش هزینه از سیم جوش استیل SS310 که قیمت آن حدود ۵ درصد قیمت L-605 بوده اما خواص مکانیکی آن بسیار ضعیف تر است استفاده کرده که به حجم خسارت بالا بر روی این قطعه منجر شده است. لازم به ذکر است که به دلیل حجم بالای خسارات این سفارش Reject اعلام گردید.

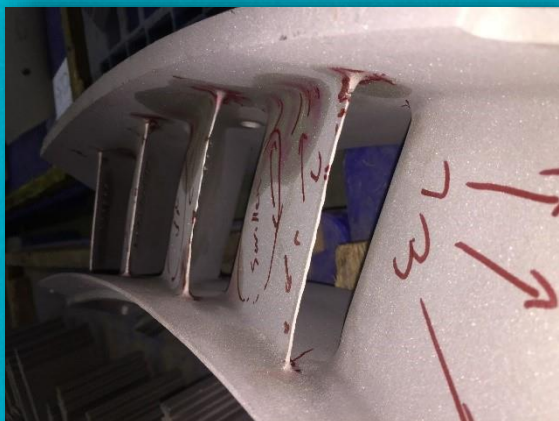
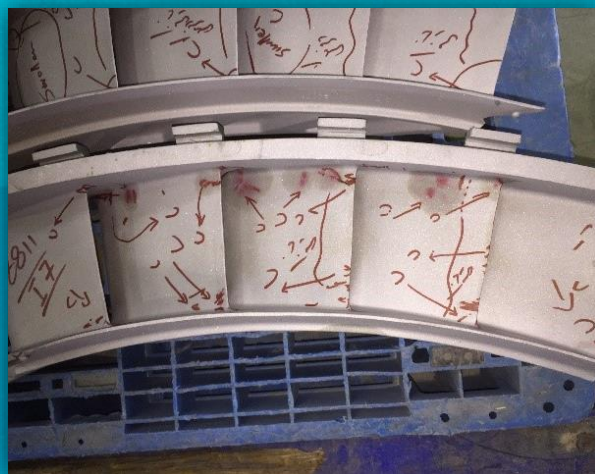
این قطعه نیز قبل از ورود به شرکت قطعات توربین شهریار دارای سابقه بازسازی در یک شرکت متفرقه بوده است. در بازرسی مرحله incoming نازکی شدید و bowing ایرفویل همراه با ترک خوردگی های متعدد مشاهده شد.

بررسی های بیشتر نشان داد که به دلیل فقدان تکنولوژی بریزینگ در شرکت متفرقه مذکور، برای حذف ترک ها از سنباده زنی کل سطح ایرفویل استفاده شده است که این امر منجر به نازک شدن دیواره و متعاقب آن bowing شدید در طول بهره برداری گردیده است. در حقیقت نازکی دیواره باعث افزایش مقدار تنش اعمالی روی قطعه و ایجاد خزش روی آن می گردد که بصورت دفرمگی و bowing نمایان می گردد. این در حالی است که کارکرد تکنولوژی بریزینگ علاوه بر پر کردن ترک های ریز، بازیابی بخشی از ضخامت از دست رفته قطعه نیز می باشد.

در نهایت به دلیل حجم بالای خسارات قطعه مذکور Reject اعلام گردید.

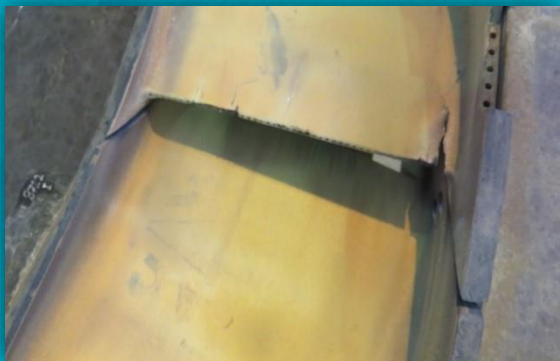
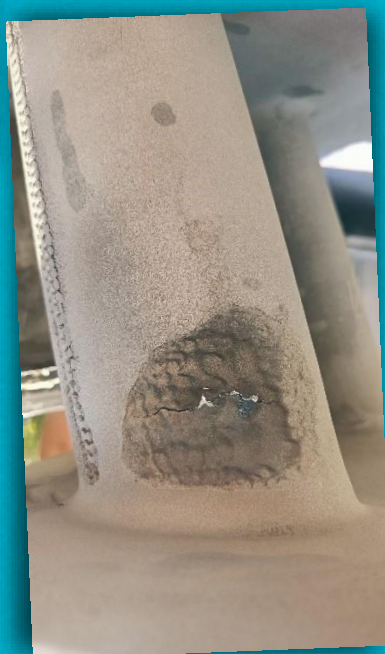
مراحل اصلی فرایند بازسازی اصولی این قطعات شامل دمونتاژ، پوشش برداری (در صورت پوشش دار بودن قطعات)، عملیات حرارتی، بازرسی، حذف عيوب و خسارت ها با سنگ زنی، ترمیم نواحی حذف شده بوسیله جوشکاری و بریزینگ، کنترل کیفیت و نهایتاً در صورت درخواست مشتری اعمال پوشش مجدد می باشد. سفارش مورد بحث دارای سابقه دو بار بازسازی قبلی توسط یک شرکت متفرقه بوده و پس از یک دوره بهره برداری برای سومین بازسازی به شرکت قطعات توربین شهریار ارسال شده است. قطعات در ابتدای ورود دارای پوشش TBC بوده اند.

در بازرسی اولیه حجم خسارات قطعات بالا تشخیص داده شد. با این حال در ادامه فرایند بازسازی پره ها پوشش برداری شدند. پس از پوشش برداری حجم خسارات پره ها بسیار بالا و فراتر از حد معمول مشاهده گردید.

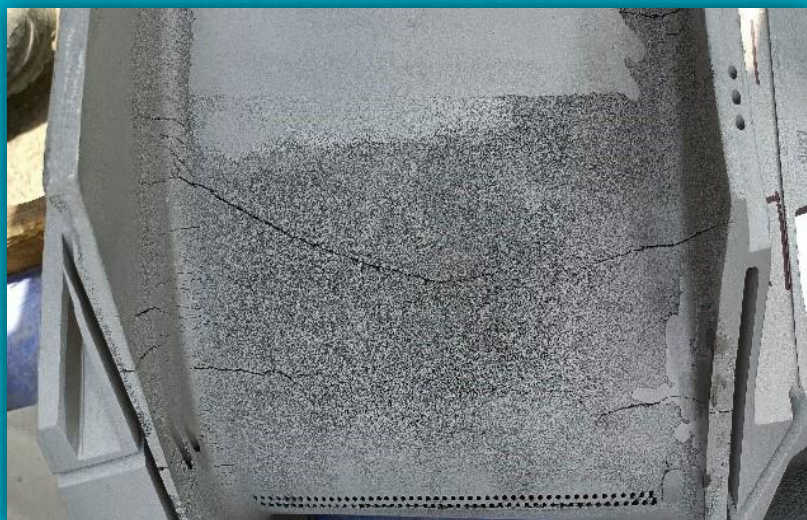
خسارات مشاهده شده شامل ترک های شبکه ای عمیق، خوردگی و ترک های سرتاسری بوده است. طبق تجربیات این حجم از خسارت برای قطعه ای که برای سومین بازسازی ارسال می گردد نامتعارف می باشد. همچنین بررسی های متالوگرافی نیز نشان دهنده وجود لایه ضخیم بشدت زوال یافته زیر پوشش می باشد. بنظر می رسد شرکت بازسازی کننده قبلی به منظور رهایی از مشکلات بازسازی سنگین قطعه با اعمال یک لایه پوشش روکشی بخشی از عیوب را زیر سطح پوشش اعمالی مدفون ساخته است. در حقیقت عدم حذف کامل عیوب در بازسازی قبلی باعث تشدید خسارات در هنگام بهره برداری از قطعات گردیده است. این قطعه نیز به دلیل حجم بالای خسارات Reject گردید.

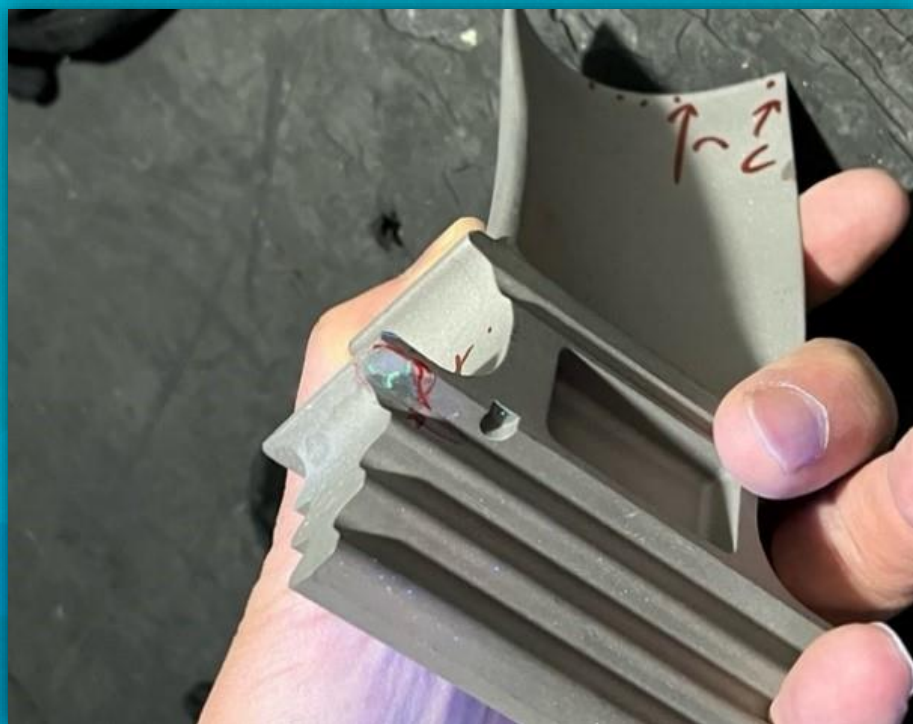
یک دست پره متحرک ردیف اول GE F5 برای بازسازی به شرکت قطعات توربین شهریار ارسال گردید. در بازرسی مرحله incoming در قسمت بالای angle wing اکثر پره ها ترک هایی مشاهده گردید. بازسازی قبلی این پره ها نیز در یک شرکت متفرقه انجام شده بود.

در بررسی های انجام شده مشخص گردید پره های مذکور در ناحیه بالای angle wing دچار fretting شده بودند و شرکت بازسازی کننده قبلی بوسیله جوش TIG نسبت به بازسازی ناحیه مذکور اقدام نموده بود. با این حال به دلیل انجام نشدن بریزینگ در آن شرکت، ترک های ناحیه HAZ به درستی پر نشده و این ترک ها در هنگام بهره برداری اشعه یافته بودند. اشعه این ترک ها منجر به افزایش حد خسارت پره ها در بازسازی بعدی و اسکرپ شدن بخشی دیگر از پره های سفارش گردید.
