شرکت قطعات توربین شهریار

موضوع: اهمیت فرایند بریزینگ در بازسازی قطعات داغ توربین گازی

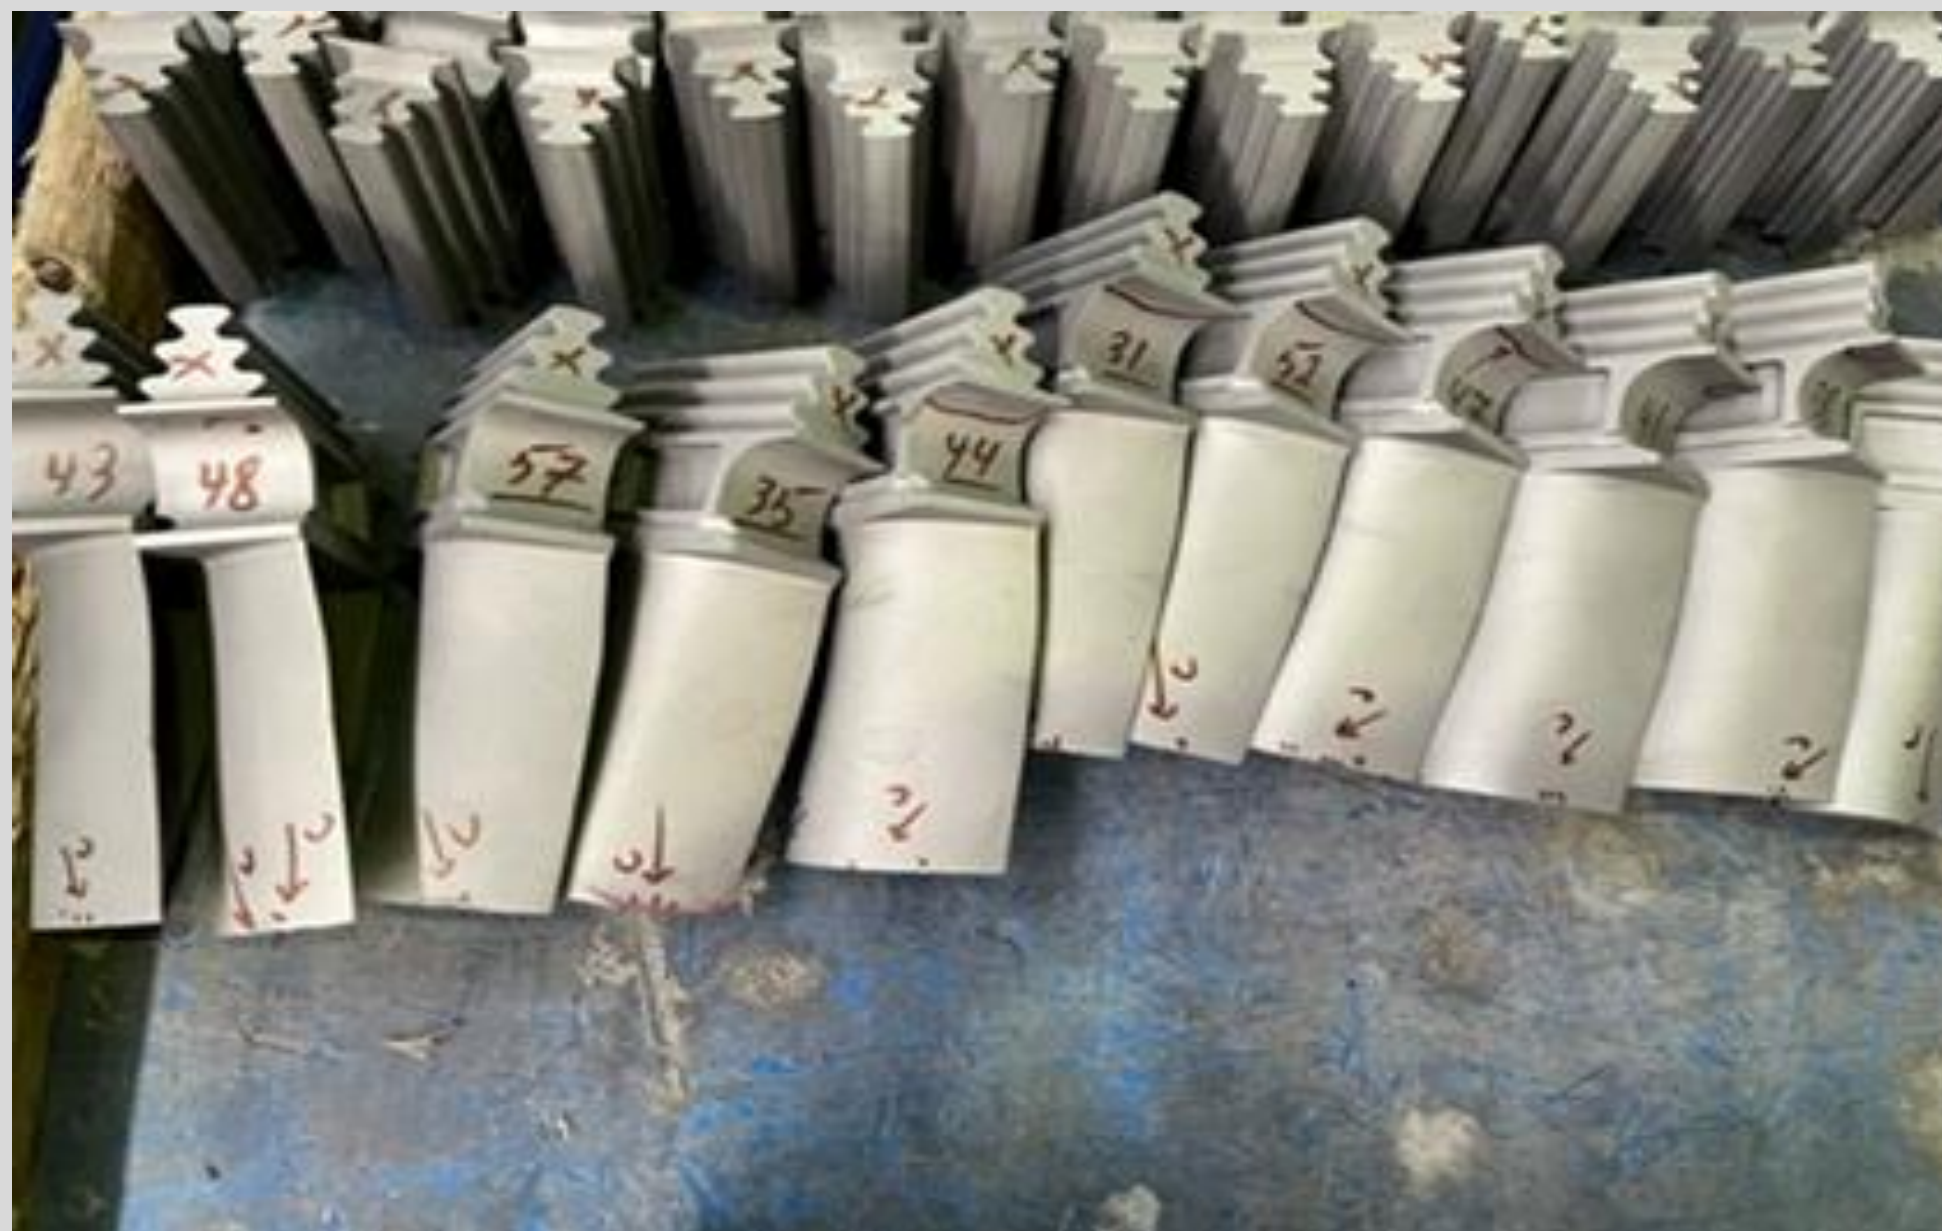
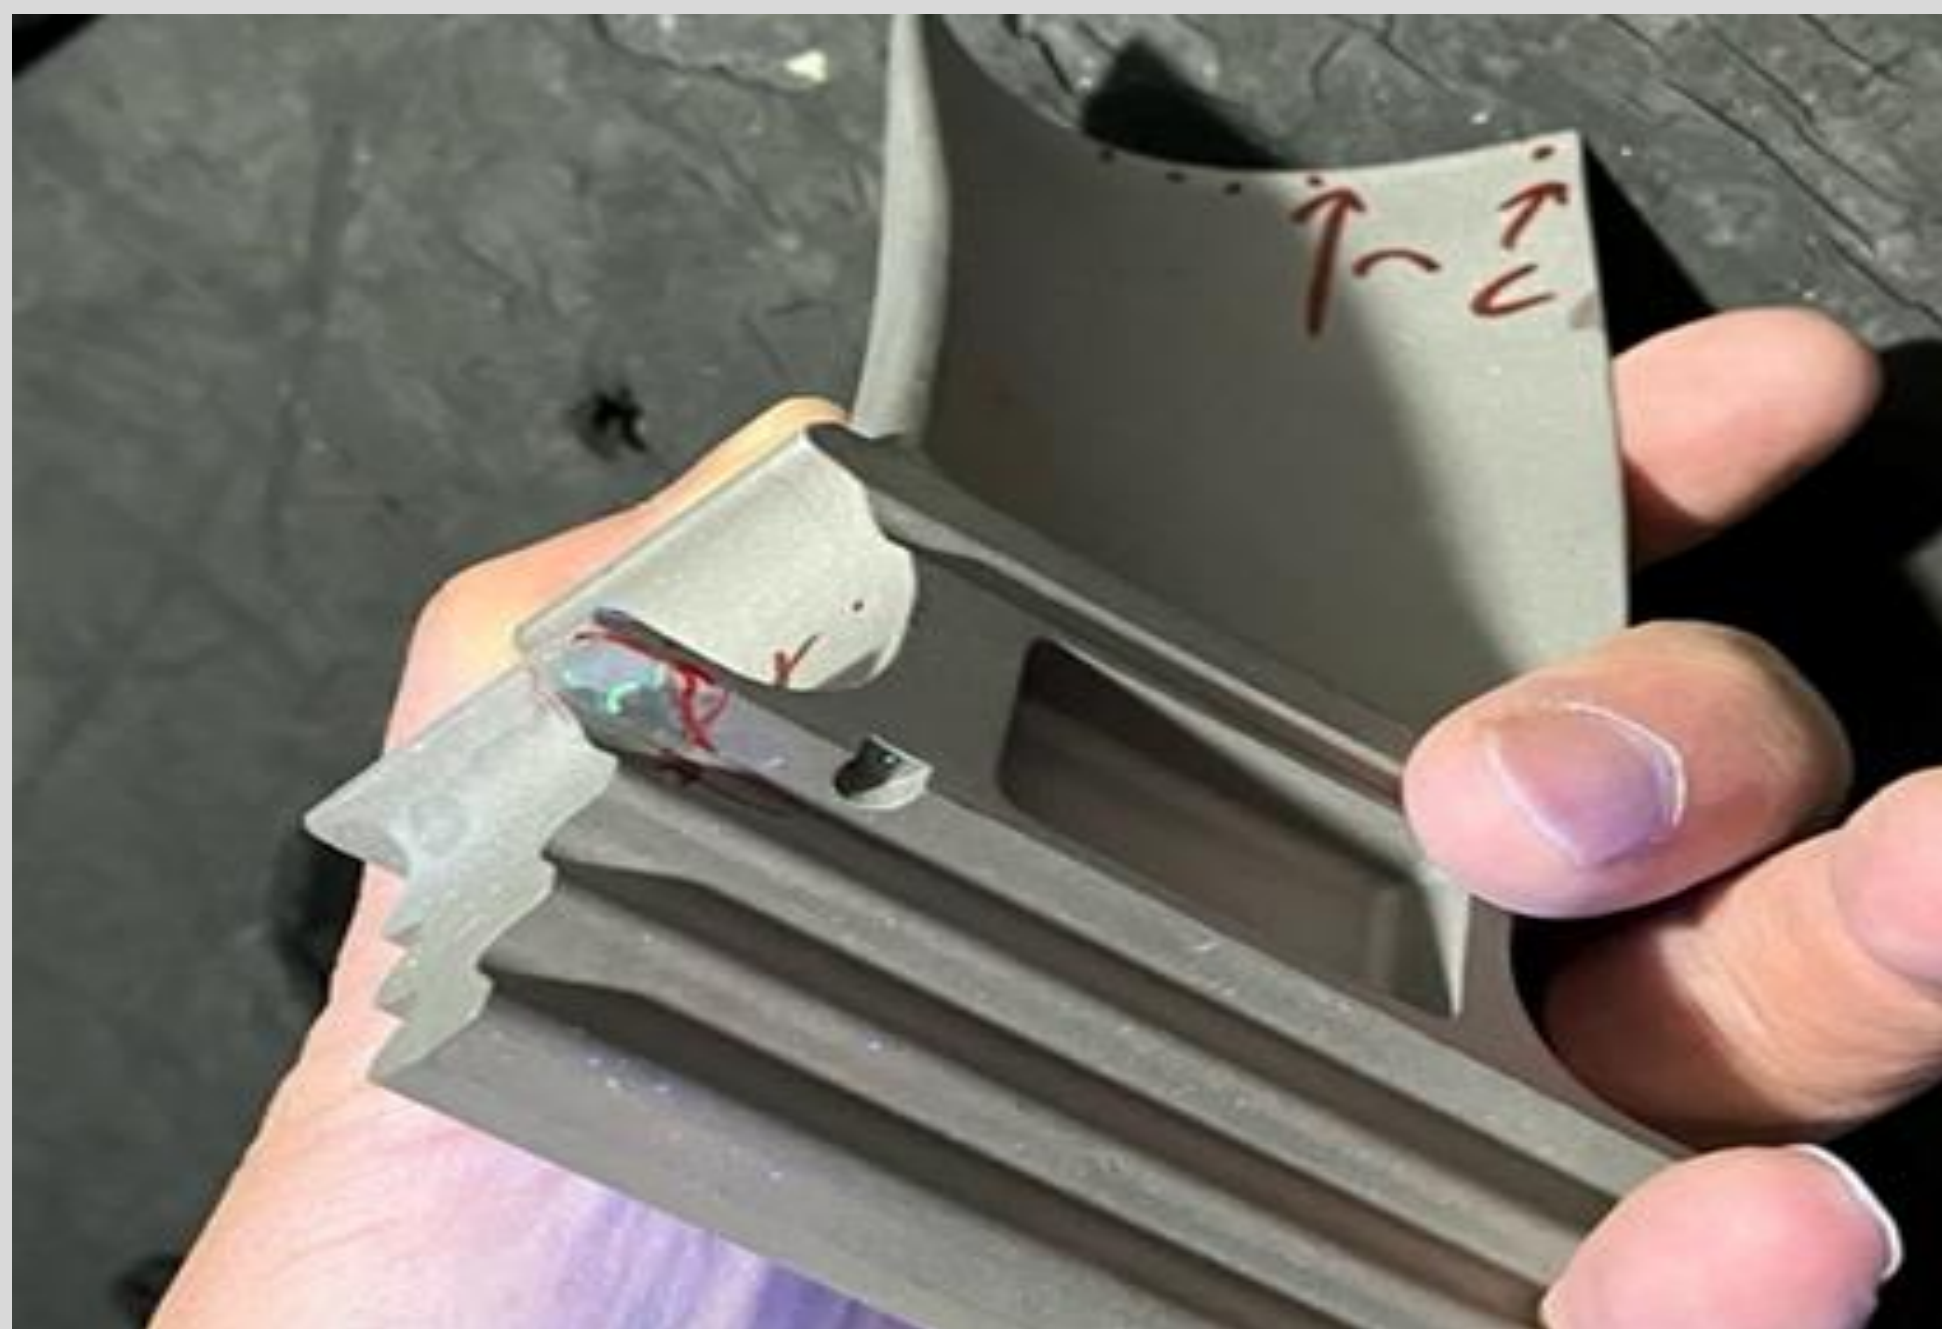
در یک ست پره که قبلاً در شرکت A (فاقد تجهیزات بریزینگ) بازسازی شده بود و پس از بهره‌برداری برای بازسازی مجدد به شرکت قطعات توربین شهریار ارسال گردید، در بازرسی با مواد نافذ مشخص شد که دور نواحی جوشکاری شده قبلی ترک‌های زیادی وجود دارد (شکل ۲) و این در حالیست که مناطق دیگر قطعات فاقد ترک و یا دارای ترک‌های کمی بوده است.

این امر بطور مشخص ناشی از عدم اجرای فرایند بریر و پر نشدن ترک‌های منطقه HAZ می‌باشد. وجود این ترک‌ها علاوه بر اینکه ریسک بهره‌برداری از قطعات را افزایش می‌دهد، منجر به افزایش حد خسارت در بازسازی بعدی آنها می‌گردد که این مورد نیز افزایش چشمگیر زمان و هزینه بازسازی را به دنبال خواهد داشت.

شکل ۲- ترک‌های مشاهده شده در نواحی جوشکاری شده پس از بهره‌برداری

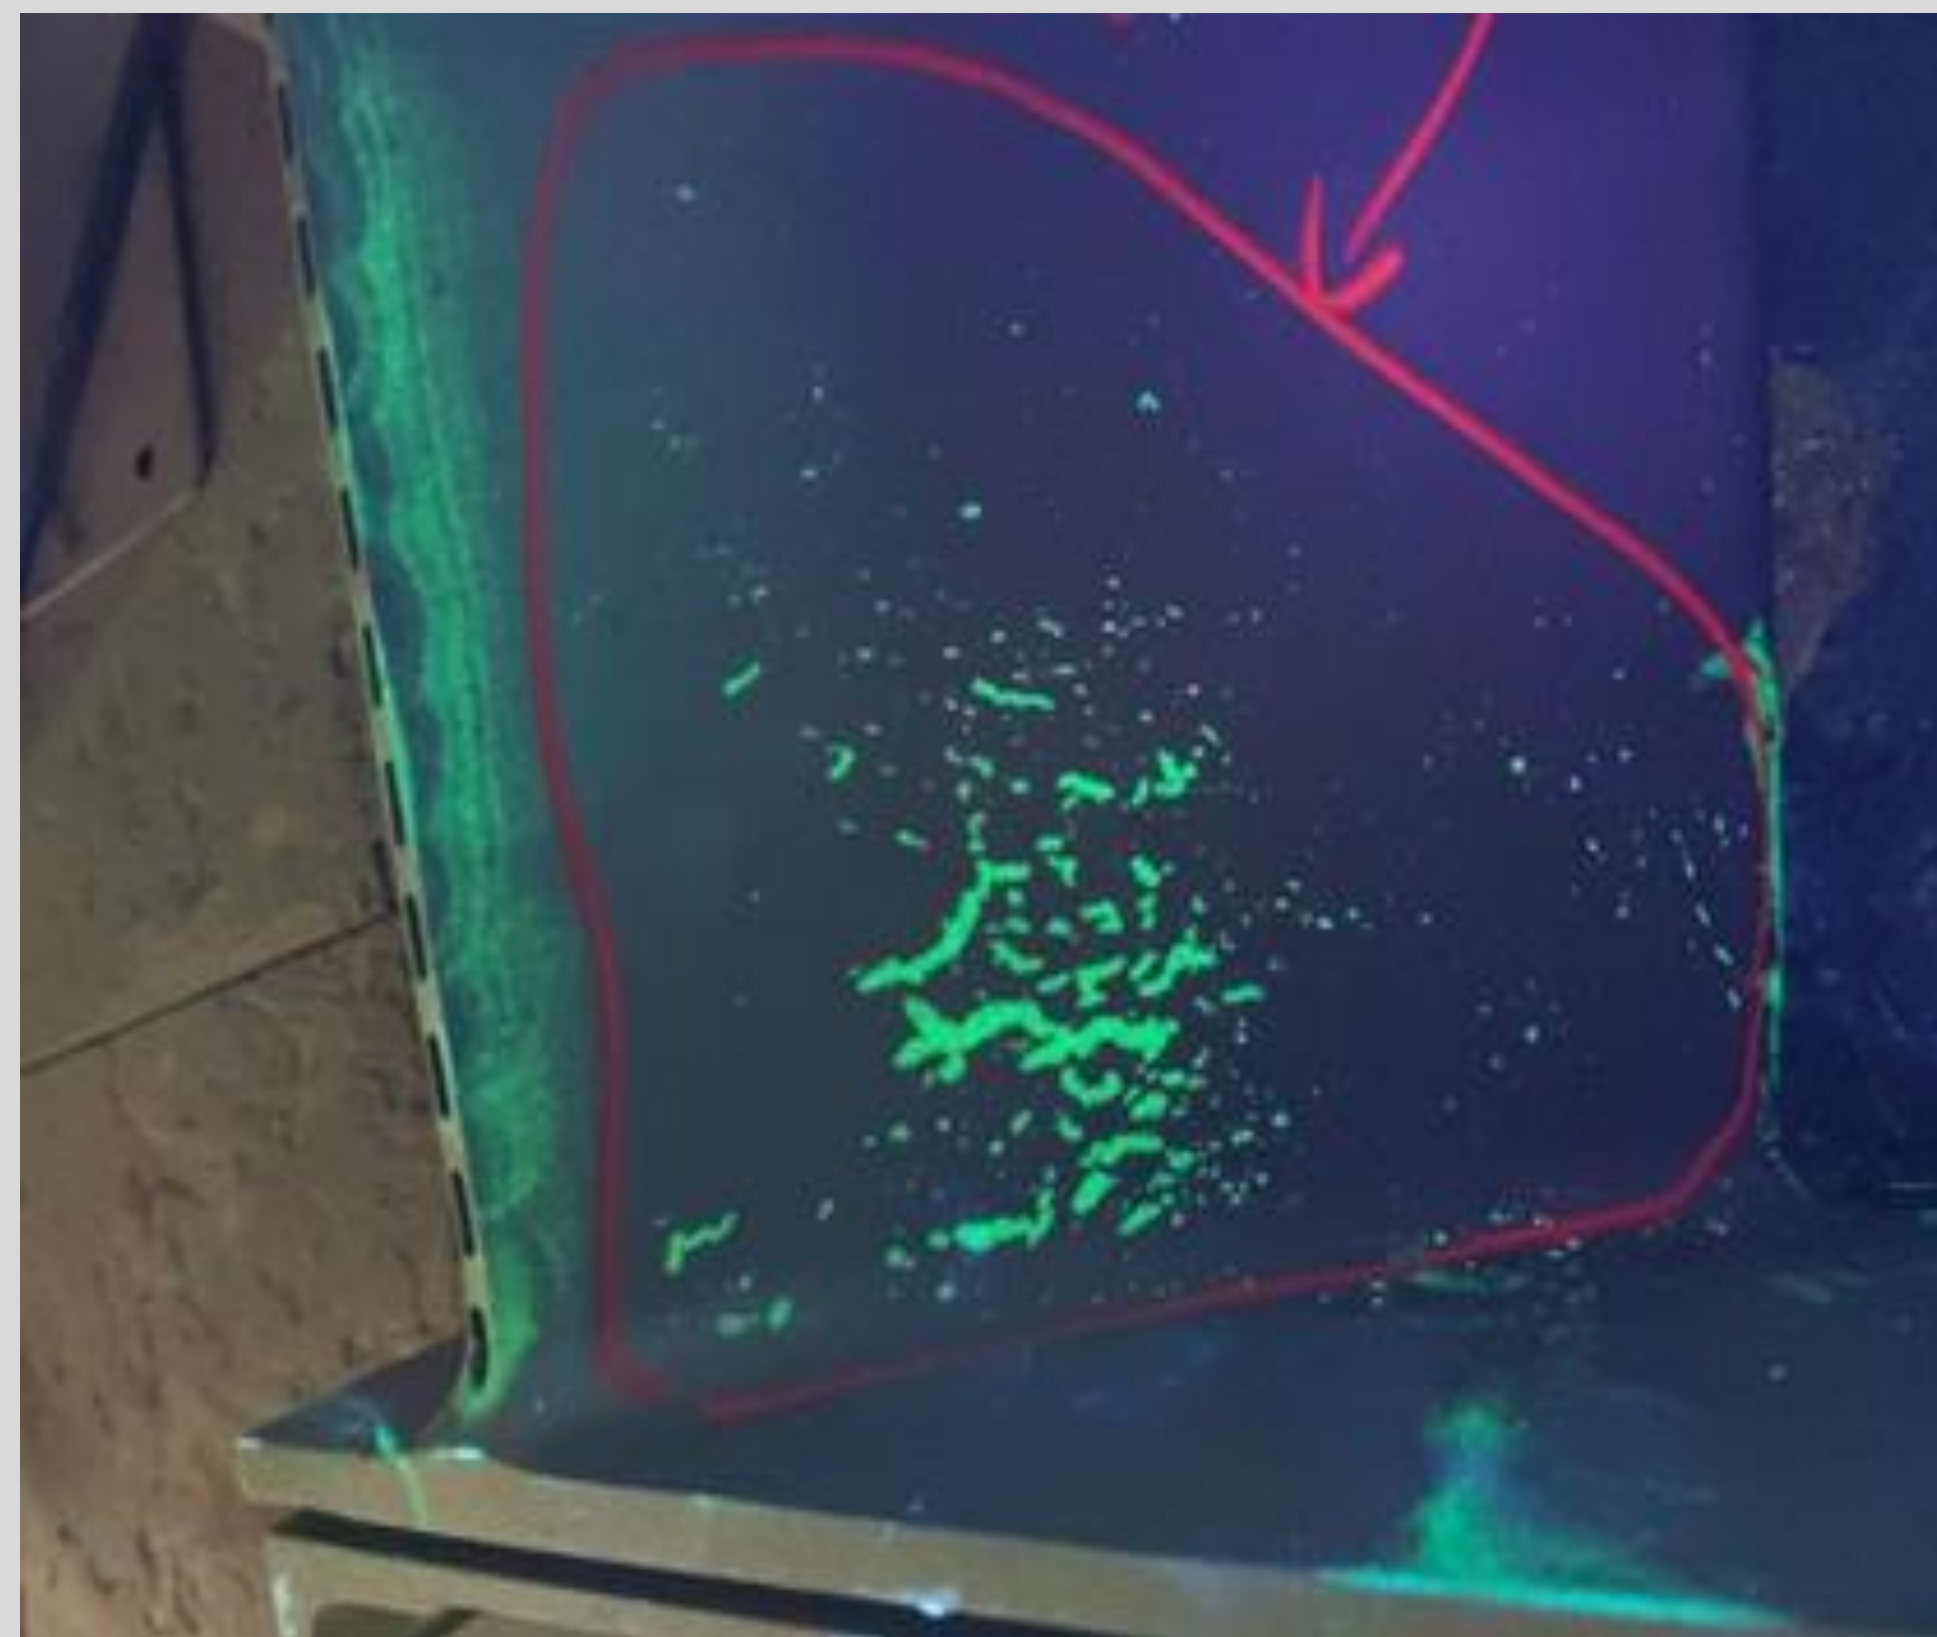
شکل ۳- ترک های شبکه ای روی سطح ایرفویل پره ثابت

از دیگر موارد قابل ذکر وجود ترک های شبکه ای در قطعات داغ می باشد ( شکل ۳). از آنجاییکه حذف کامل این ترک ها مستلزم برداشتن بخش بزرگی از سطح قطعه می باشد، مناسبترین راه حل استفاده از فرایند بریزینگ بهینه شده برای پر کردن ترک ها همراه با رعایت نکات فنی لازم ( نظیر عملیات تمیزکاری در داخل ترک ها ) می باشد.
