شرکت قطعات توربین شهریار

موضوع: بازسازی بدنه و کپ لاینرهای GEF9 DLN همراه با تعویض قطعات

## بخش اول: تعویض بدنه لاینر

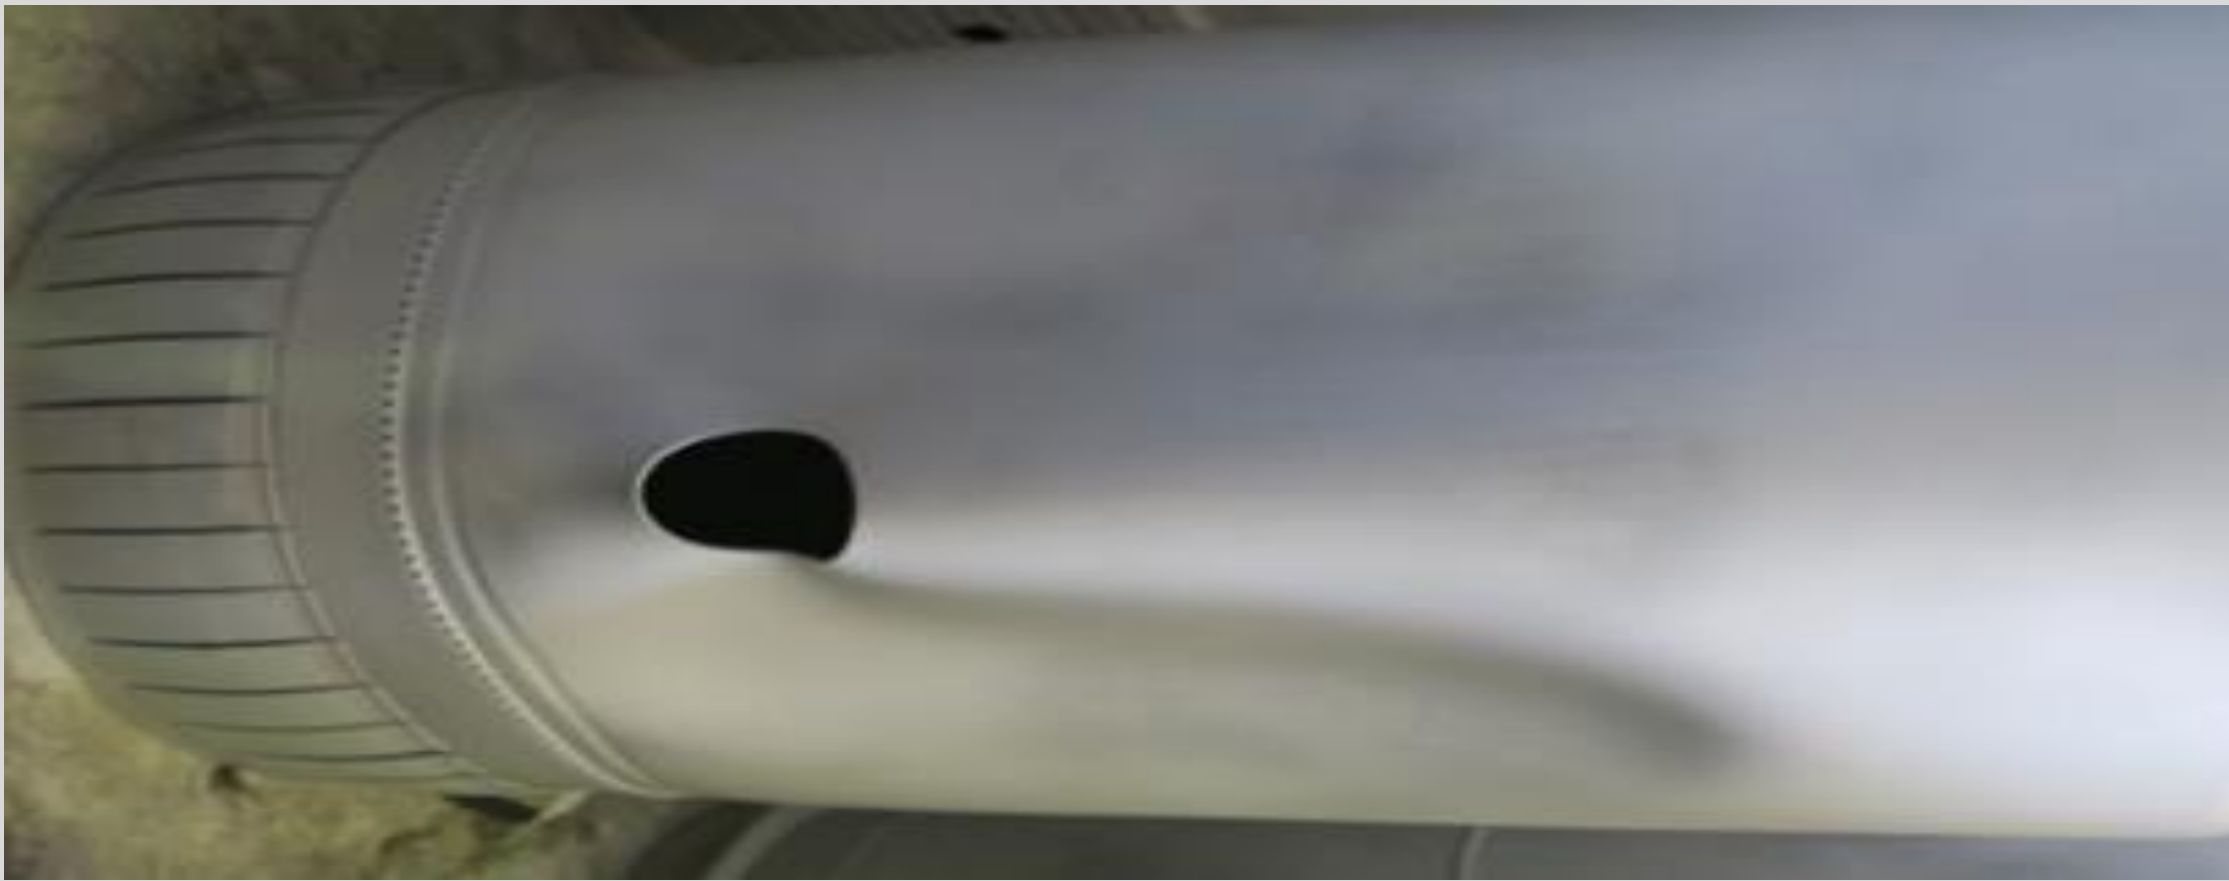
برخی از این لاینرها پس از یک دوره بهره‌برداری، دچار خسارات شدید نظیر دفرمگی یا پاره شدگی در قسمت میانی موسوم به Combustion Dilution Zone می‌گردند. در شکل ۳ نمونه ای از این خسارات نشان داده شده است. آسیب دیدگی این قطعات به صورتی است که حتی دفرمه‌گیری آنها با روش‌های متداول (دفرمه‌گیری به همراه گرم‌کردن موضعی قطعه) نتایج خوبی به همراه نداشته و موجب آسیب دیدگی دیواره لاینر و ترک‌های شبکه‌ای شدید در دیواره آنها می‌شود.

شکل ۳) دفرمگی شدید بدنه

با توجه به میزان دفرمگی زیاد قطعات، تعویض بدنه قسمت آسیب دیده با ورق نو بهترین راهکار برای بازسازی این قطعات خواهد بود. بدنه جدید که همانند جنس بدنه اصلی از جنس Hast-X ورق است با انجام فرآیندهای سوراخکاری، نورد و جوشکاری آماده شده و جایگزین بدنه آسیب دیده می شود. ( شکل ۴ )

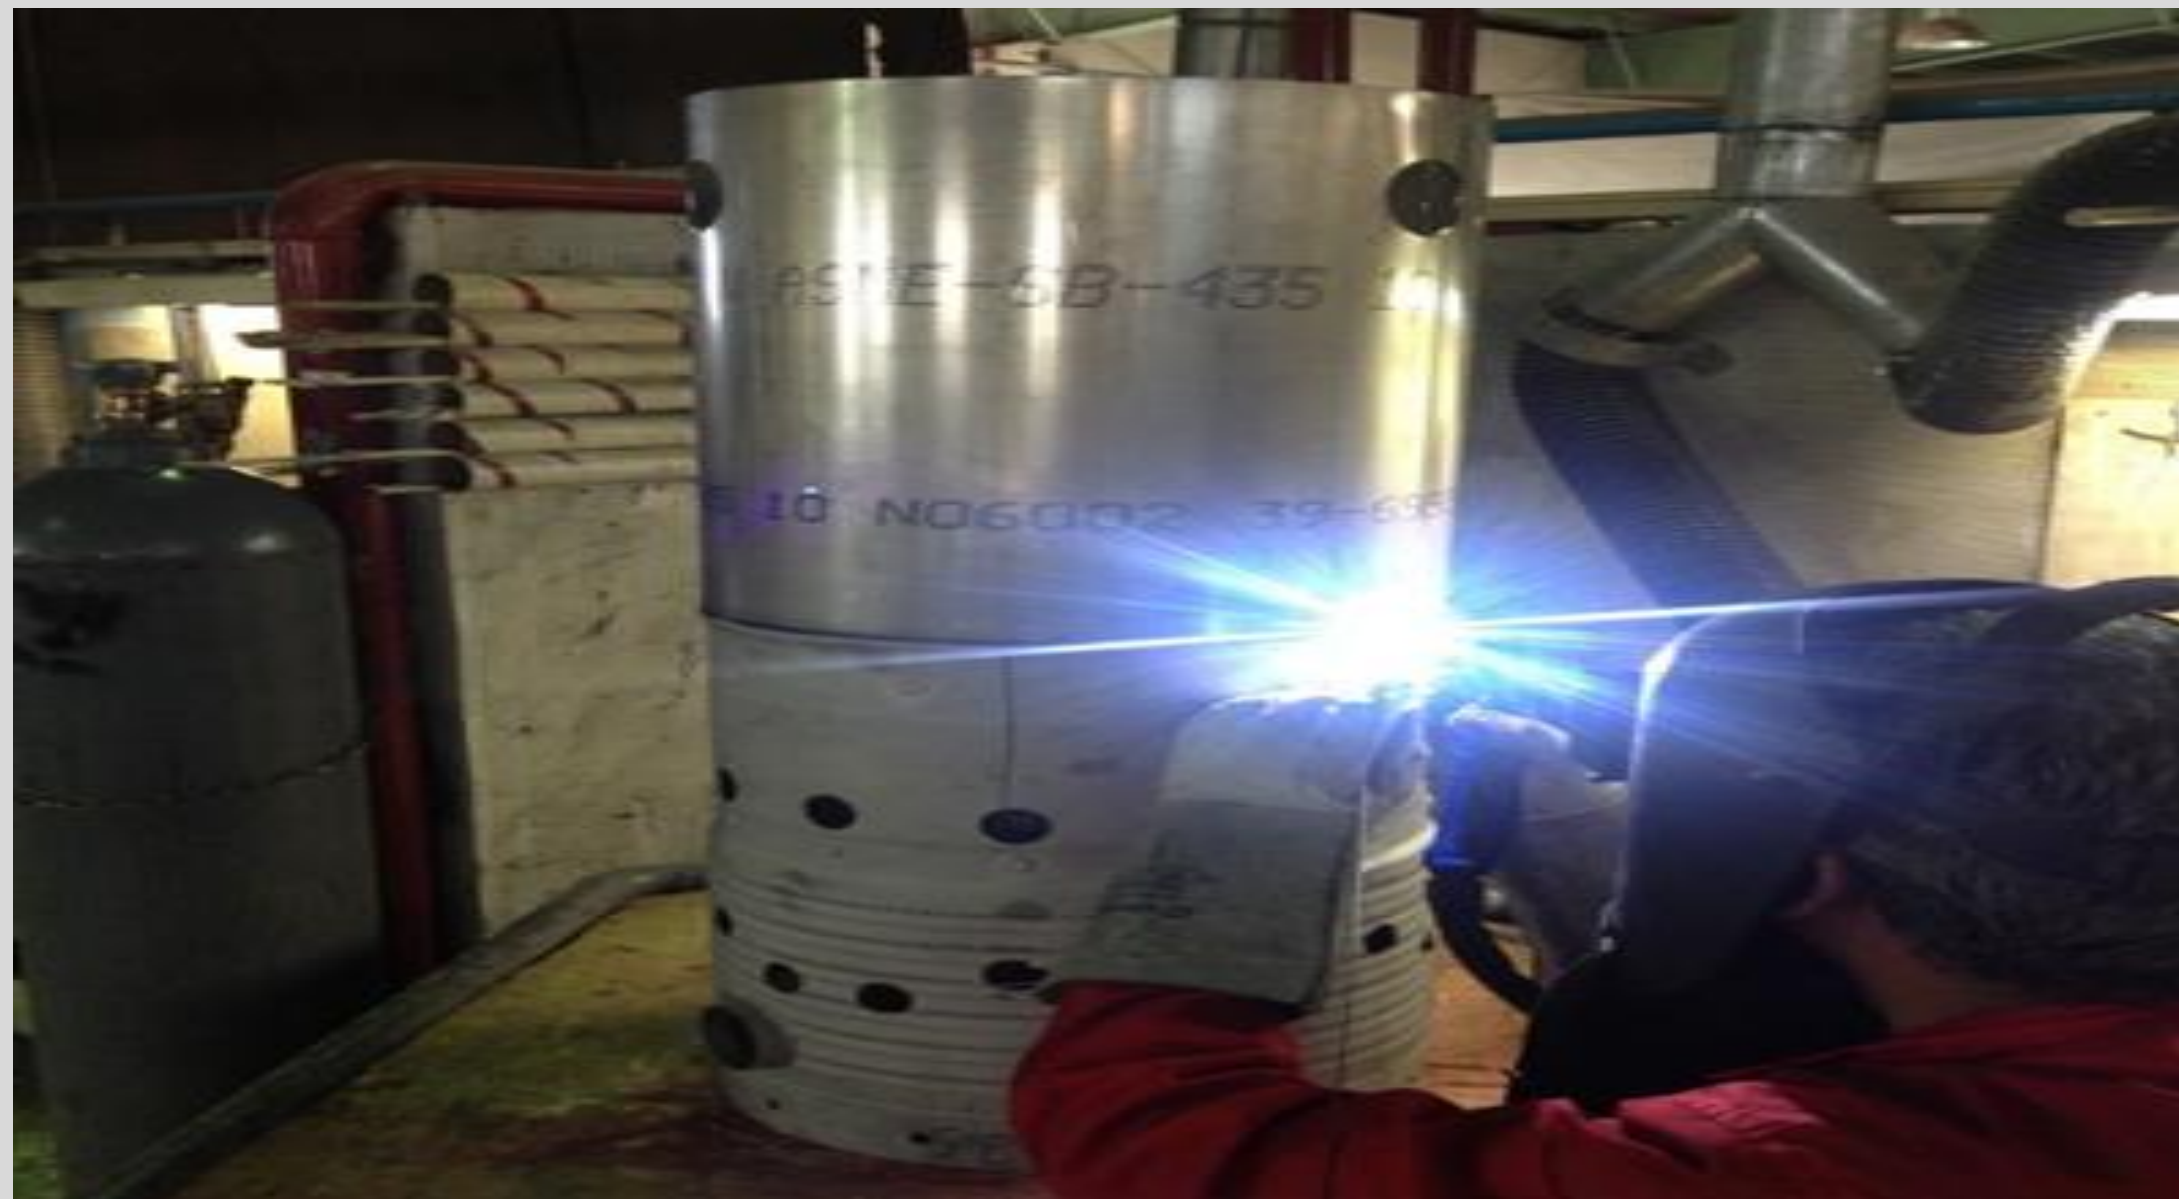
شکل ۴) اتصال قسمت میانی ساخته شده به لاینر

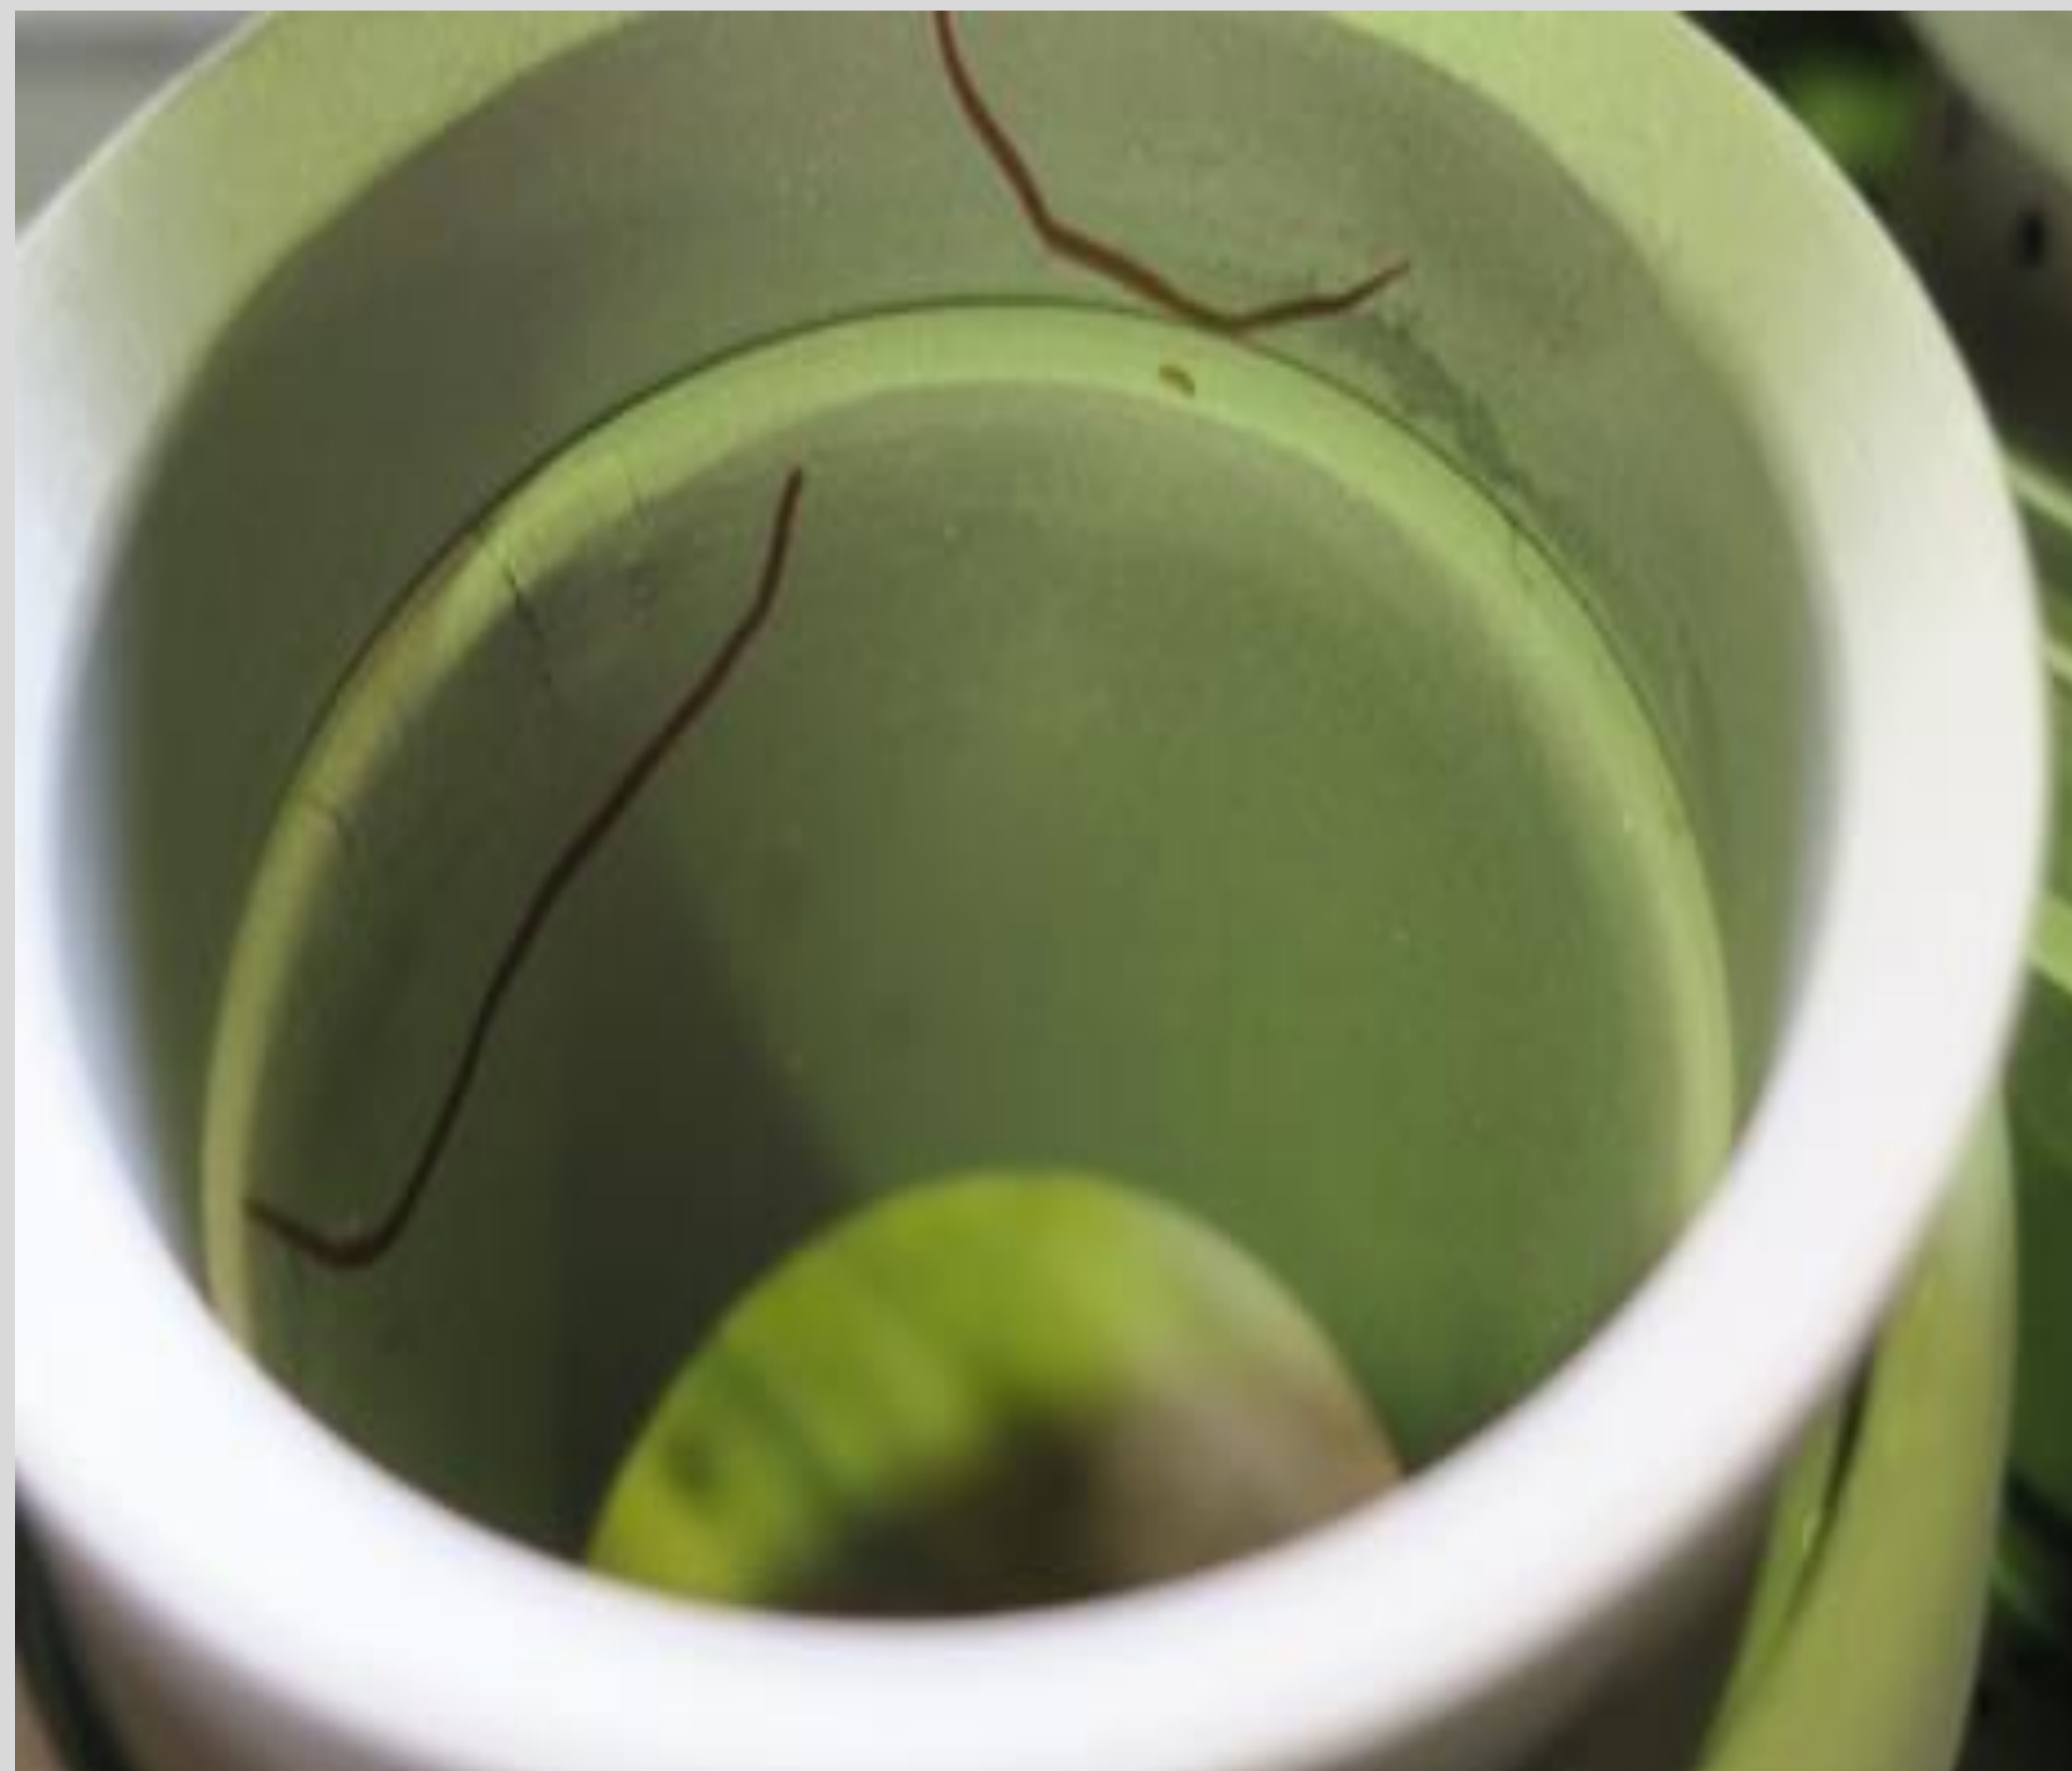
شکل ۷) ترک خوردگی کلار کپ

خسارت دیگر کپ این نوع لاینرها در ناحیه کلار نازل سوختپاش اولیه می‌باشد. در صورتی که ترک‌های شدید در دیواره این نازل‌ها مشاهده شود؛ بهترین راهکار جایگزینی این کلارها با کلار نو می‌باشد (شکل ۷). به این ترتیب قطعاتی که به علت خسارت سنگین قابل بازسازی نبوده و به ظاهر اسکرپ بودند؛ قابل بهره‌برداری مجدد قرار می‌گیرند.
